# 背景

- ✓ 多人数用透析液供給装置を変更（D A B - E → D A B - N X : 日機装）し、使用開始 1 年後に送液ポンプのマグネットインペラ部及び周囲シリコン部に錆が付着した。画像 1
- ✓ D A B - N X の送液ポンプは従来のフローペットポンプからマグネットポンプに変更になり、接手部分も一部シリコンホースからステンレス製接手（溶接加工 A ・ 曲げ加工）画像 2 に変更された。
- ✓ 現在、接手部材には加工方法の異なるステンレス製接手（溶接加工 A → 溶接加工 B）画像 3 に変更した。
- ✓ 錆除去後、次亜塩素酸 ・ 酢酸 → E C O - 200 ・ S a n a c i d e - N X 洗浄に切り替える。

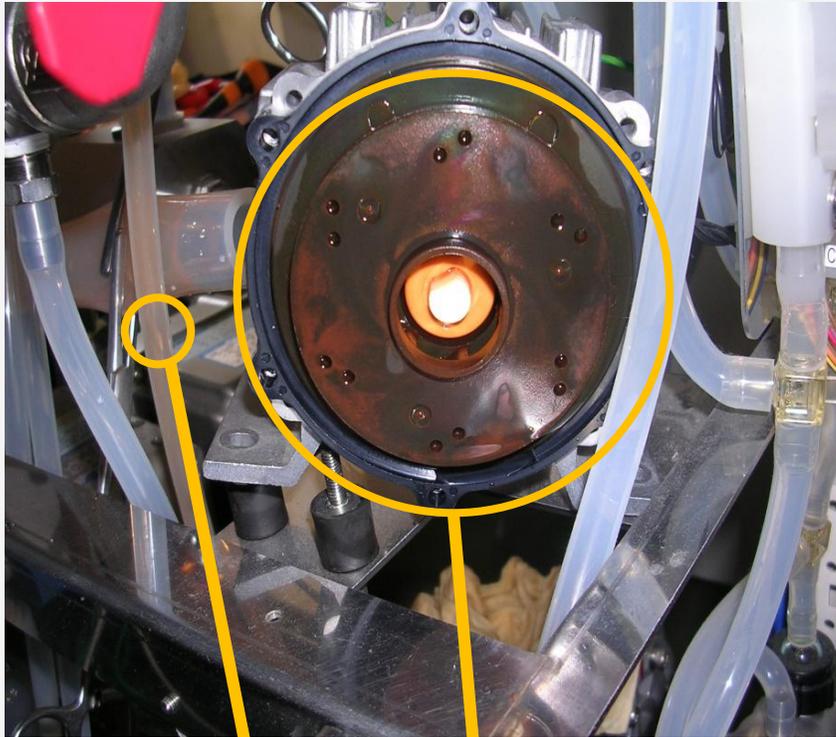
画像 1

1年使用後のマグネットポンプ及び周囲  
シリコン部への錆の付着

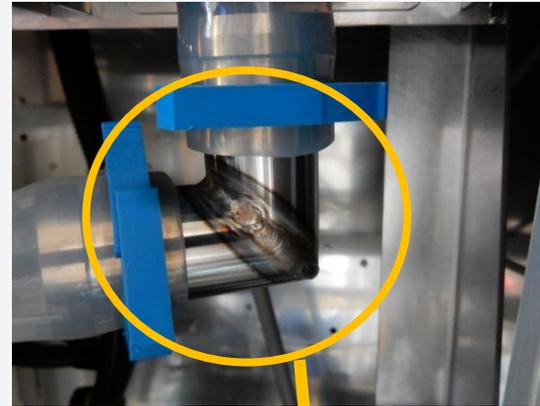
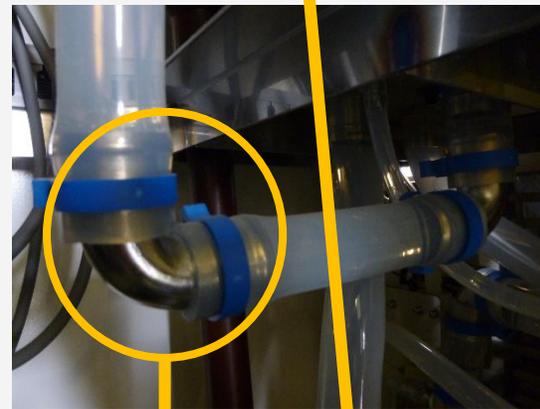
画像 2

シリコンホースから、ステンレス製L字接手  
(溶接加工A・曲げ加工)に変更された。

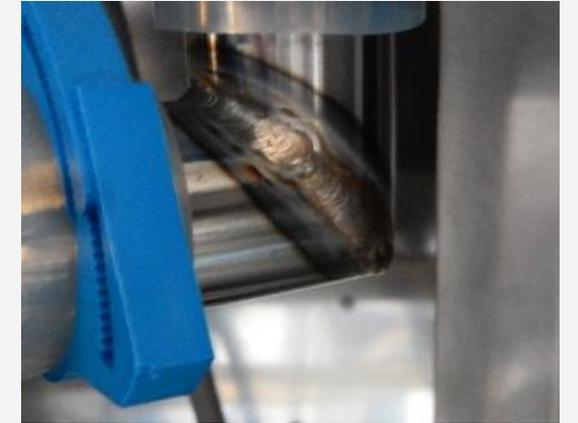
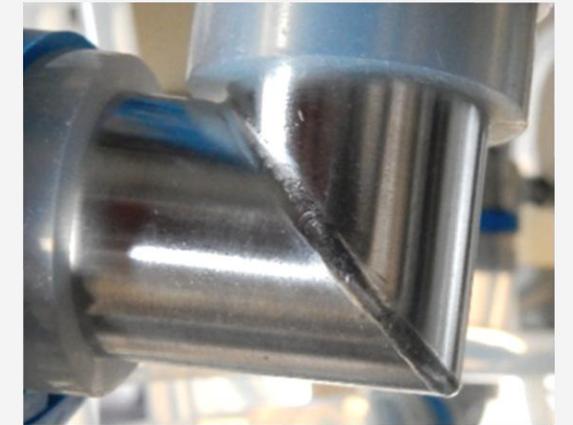
画像 3

溶接加工A→溶接加工Bに変更した。

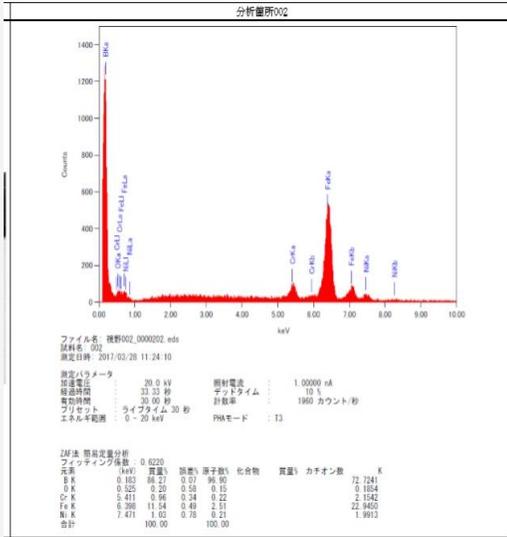
分析箇所①

全体的に酸化を示す酸素の割合が僅かであったため、点分析を行った。酸素は錆部①や②から検出され酸化が認められた。錆の深さは数 $\mu\text{m}$ であった。分析箇所③の母材部では検出されなかった。

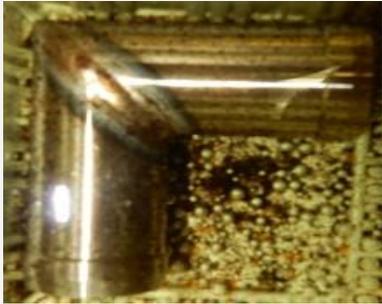
(++)

- ステンレス接手の錆は溶接部を中心に浸潤していた。
- 次亜塩素酸による錆は溶接加工Aで多く、溶接加工Bでも認められたが、曲げ加工（未溶接）では認められなかった。
- E C O - 2 0 0 による錆の発生はそれぞれ認められなかった。
- E C O - 2 0 0 使用による6ヵ月後のマグネットポンプへの錆の付着は認められなかった。

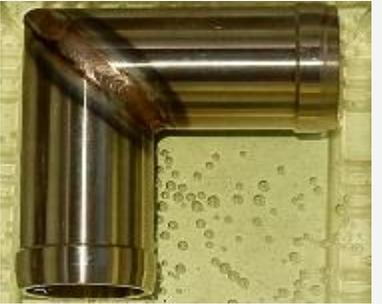
(-)
溶接加工B
