除錆によるATP検査値および 清浄化の変化

医療法人 萬田記念病院 診療部¹⁾ 腎臓内科²⁾

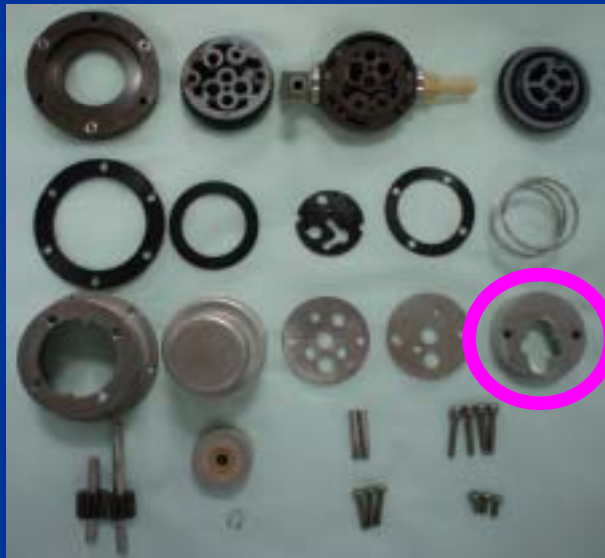
東レ社製コンソール

TR-2000MV TR-2001M 10台に使用する
脱気ポンプおよび移送ポンプ ギアケース20個

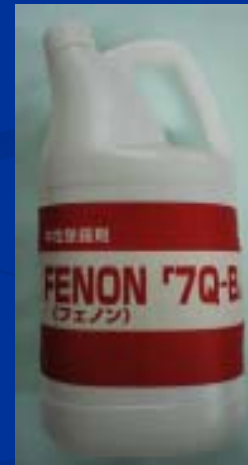
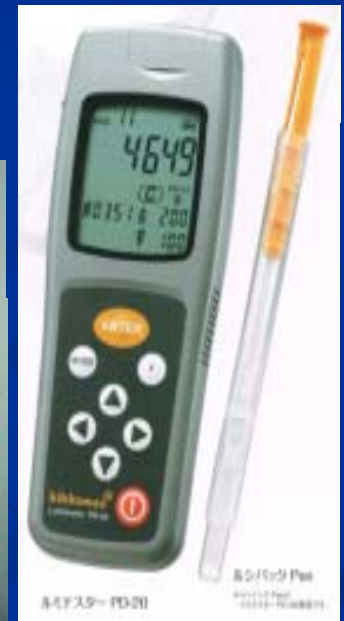
中性除錆剤 FENON 7Q-B(アムテック株式会社)

原液1~2時間浸漬

測定方法 拭き取り部分をRO水で洗浄
表面を3往復拭き取り、測定
除錆後、RO水で十分な水洗
再度、表面を3往復拭き取り、
測定

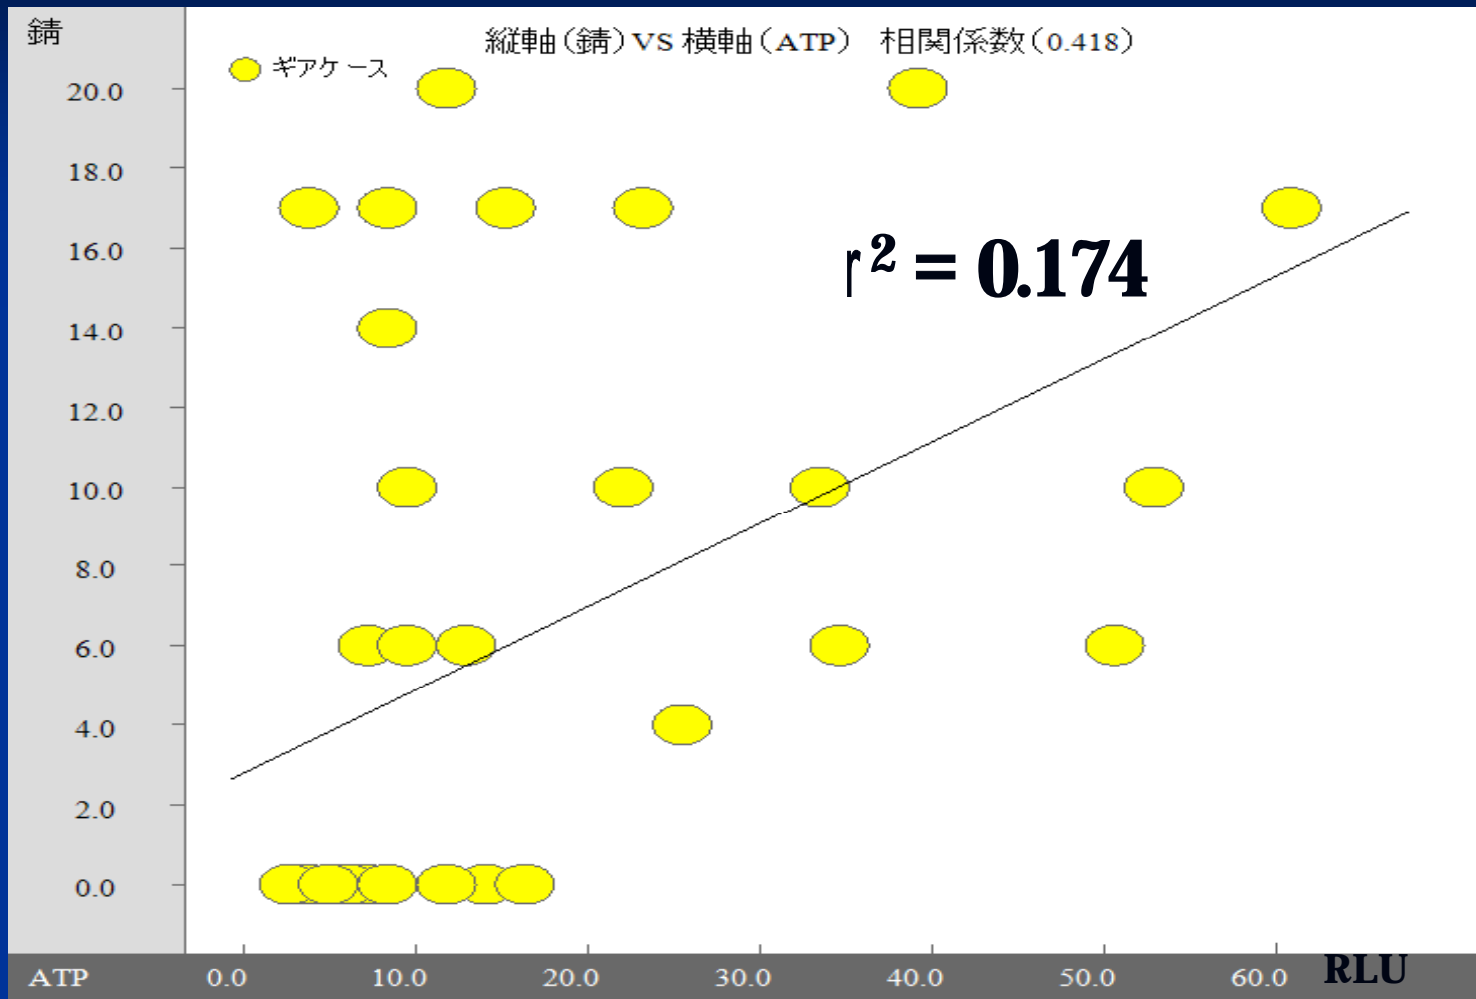
錆とATP値の相関

A脱気P		B脱気P		C脱気P		D脱気P		E脱気P	
除錆	前	後	前	後	前	後	前	後	前	後
ATP値	4	4	7	8	9	6	21	13	14	13
錆スコア	17	0	6	0	10	0	17	0	17	0
画像										
	A3脱P		B3脱P		C3脱P		D3脱P		E3脱P	
除錆	前	後	前	後	前	後	前	後	前	後
ATP値	30	6	9	6	12	6	47	6	35	13
錆スコア	10	0	10	0	6	0	10	0	20	0
画像										
	F脱気P		G脱気P		H脱気P		I脱気P		J脱気P	
除錆	前	後	前	後	前	後	前	後	前	後
ATP値	8	4	11	11	54	15	45	6	8	7
錆スコア	14	0	20	0	17	0	6	0	17	0
画像										
	F3脱P		G3脱P		H3脱P		I3脱P		J3脱P	
除錆	前	後	前	後	前	後	前	後	前	後
ATP値	9	5	20	6	23	3	14	8	31	5
錆スコア	6	0	10	0	17	0	17	0	6	0
画像

錆の量とATP測定値の間に相関は見られなかったが、除錆後にATP測定値が有意に低下したことから、錆表面または深部には細菌が存在しており、これが剥離し、ET活性値および生菌数の一時的上昇がみられたと示唆する。3カ月使用後の部材では、大部分で防錆が達成できた。これは、サンフリーSNの除錆効果によるものと推察するが、錆の発生を完全に防止することはできなかった。今後は、酸洗の洗浄回数や洗浄方法、薬液濃度変更などの再検討が必要である。

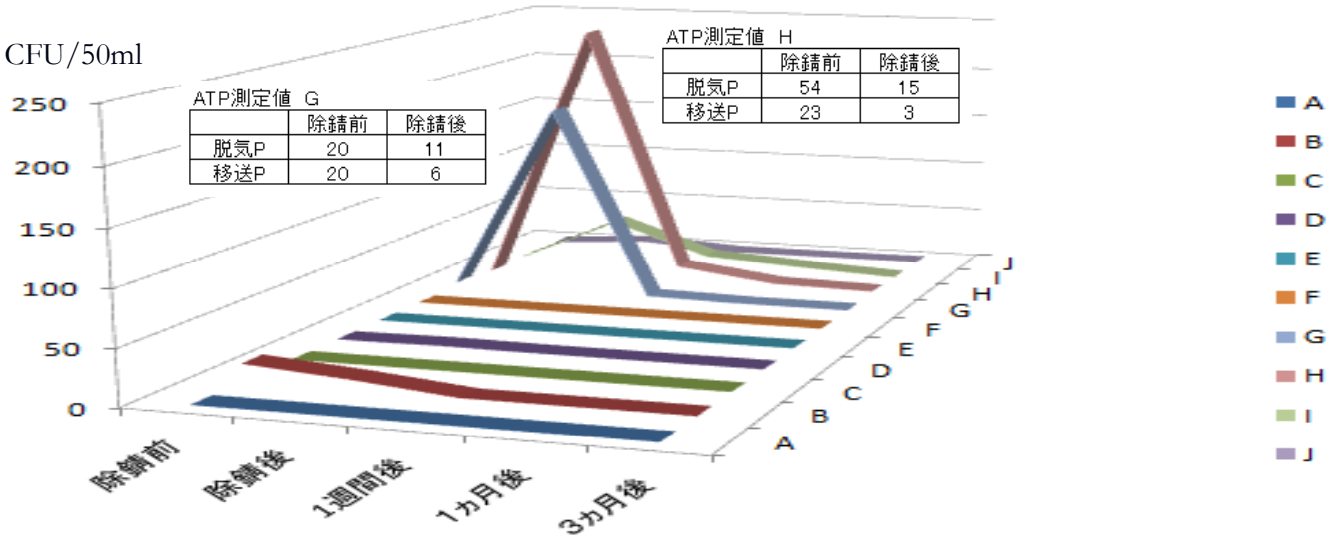
結果 生菌数測定結果 (CFU/50ml)

除錆前	除錆後	1週間後	1ヵ月後	3ヵ月後
A	検出感度以下	検出感度以下	検出感度以下	検出感度以下	検出感度以下
B	16	9	検出感度以下	検出感度以下	検出感度以下
C	検出感度以下	検出感度以下	検出感度以下	検出感度以下	検出感度以下
D	検出感度以下	1	検出感度以下	検出感度以下	検出感度以下
E	検出感度以下	検出感度以下	検出感度以下	検出感度以下	検出感度以下
F	検出感度以下	検出感度以下	検出感度以下	検出感度以下	検出感度以下
G	4	181	2	検出感度以下	検出感度以下
H	検出感度以下	248	16	4	2
I	検出感度以下	42	11	5	検出感度以下
J	検出感度以下	6	検出感度以下	検出感度以下	検出感度以下

CFU/50ml
