第51回 日本透析医学会

『単剤使用を可能にする過酢酸系洗浄剤の使用経験』

発表者：柏井クリニック透析室 大音 正明 先生

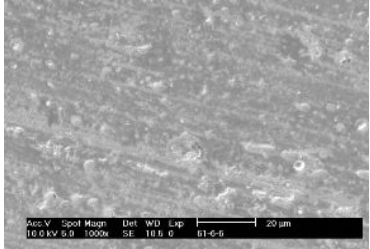
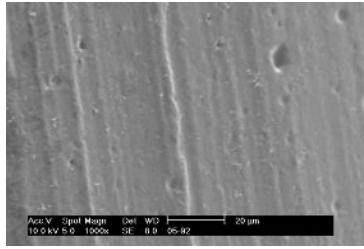
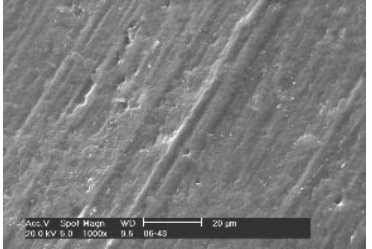
3) 主要部材劣化性 (1)

部材	部材外観 一品名:品番 —	部品	材種	外観		観察写真			
				B 試料		新品	2-21 (3ヶ月使用)	2-22 (6ヶ月使用)	2-23 (12ヶ月使用)
1 電磁弁組立

結果の要点	使用による僅かに表面荒れの発生が認められた。 使用期間延長(3ヶ月→12ヶ月)による表面荒れの増大は、少ないと判断された。			
		大リング	②フッ素ゴム

結果の要点	12ヶ月使用による表面荒れは認められなかった。

No	部材		構成部品			劣化程度*			要点 (12ヶ月使用品の特性評価結果)	
			No	品名	材質	2-21	2-22	2-23		
						3ヶ月品	6ヶ月品	12ヶ月品		
1	電磁弁組立 (バルブキット)		①	Oリング	フッ素ゴム	○ ⁻	○ ⁻	○ ⁻	<p>フッ素ゴム部材の中には、表面荒れ様の劣化兆候の認められる部材もあったが、その発生状況は、</p> <p>①6ヶ月→12ヶ月の使用期間延長による増大傾向少ない。</p> <p>②部材表面における軽度な発生現象である。</p> <p>であり、実用上支障を生起するものではないと判断された。</p>	
			②	Oリング	フッ素ゴム	○	○	○		
2	除水ポンプ		①	Oリング	フッ素ゴム	○	○	○		
			②	弁	フッ素ゴム	○ ⁻	○ ⁻	○ [▲]		
3	複式ポンプ	ポペットバルブ組立		①	躯体	ポリプロピレン	○	○		○
				②	弁	フッ素ゴム	○ ⁻	○ ⁻		○ ⁻
		Oリング		③	Oリング	フッ素ゴム	○	○		○
		キャップシール		④	Oリング	フッ素ゴム	○ ⁻	○ ⁻		○ ⁻
5	カプラ		①	Oリング	フッ素ゴム	○	○	○		
6	カスケードポンプ		①	Oリング	フッ素ゴム	○	○	○		
7	シリコンホース		①	透析液送液チューブ	シリコンゴム	○	○	○		
8	ETCF		①	カッター EF-02	PEPA 膜中空糸	○	○	○ ⁻	<p>12ヶ月間使用による透過流量の低下少なく、中空糸内面の異物付着も少なく、概して清浄であると推察された。</p> <p>12ヶ月間使用により、モジュール中央部の中空糸は、強伸度低下は認められなかったが、端部(ポティング部)の中空糸で強伸度の有意な低下が認められた。</p>

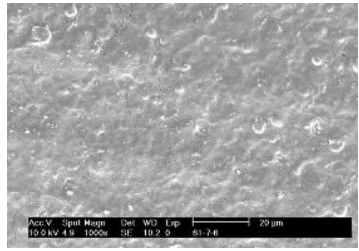
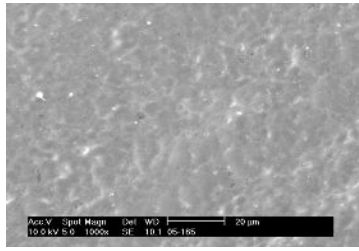
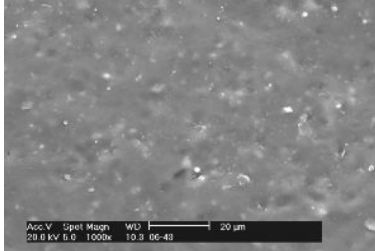
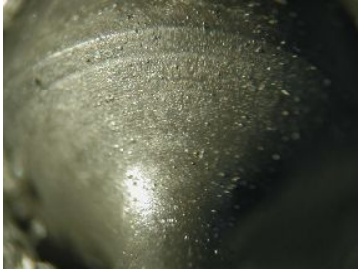
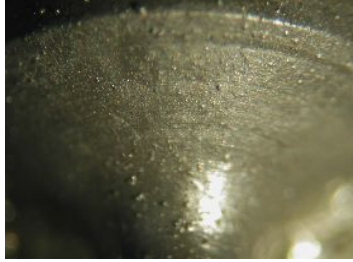
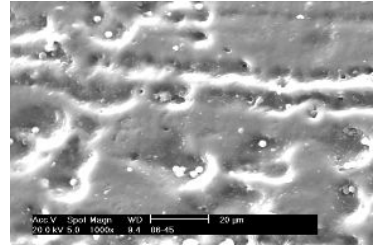
3) 主要部材劣化性 (2)

部材	部材外観 一品名:品番 —	部品	材種	外観		観察写真			
				B 試料	新品	2-21 (3ヶ月使用)	2-22 (6ヶ月使用)	2-23 (12ヶ月使用)	
2 除水ポンプ	SMP 入口接手 組立 X06-113W01	リング	②フッ素ゴム

結果の要点	12ヶ月使用による表面荒れは認められなかった。			
					弁全体 光学 (50倍)

結果の要点	圧着部において6ヶ月→12ヶ月間の使用によって表面荒れの増大が示唆されたが、非圧着部においては光沢を有することより、部材自身の劣化は少ないと判断された。即ち、上記表面荒れは、摩擦、圧迫等の物理的要因が相当関与したことのより発生した可能性が推察された。

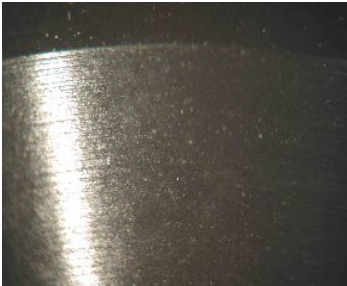
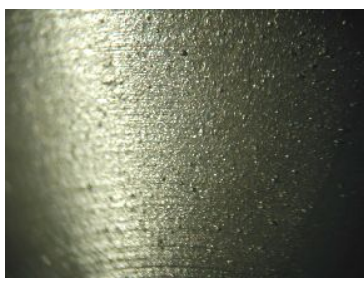
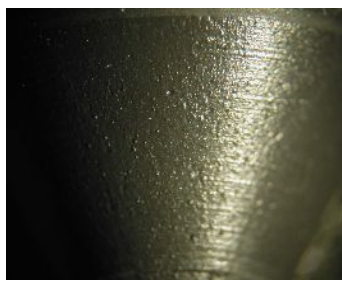
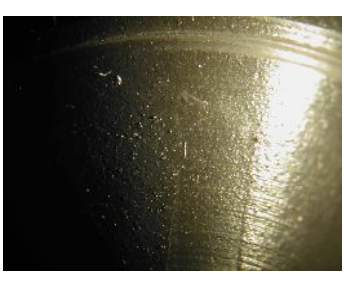
3) 主要部材劣化性 (3)

部材	部材外観 一品名:品番 —	部品	材種	外観		観察写真			
				B 試料		新品	2-21 (3ヶ月使用)	2-22 (6ヶ月使用)	2-23 (12ヶ月使用)
3 複式 ポン プ

ポペットバルブ 組立 X04-504W00	① 躯体	PP

結果の要点	12ヶ月使用による表面荒れは認められなかった。			
					光学 (50倍)

結果の要点	使用による僅かに表面荒れの発生が認められた。 使用期間延長による表面荒れの増大は、少ないと判断された。

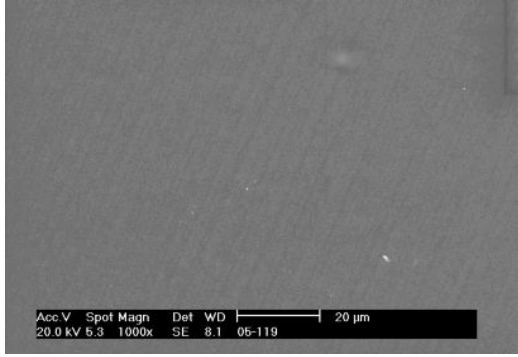
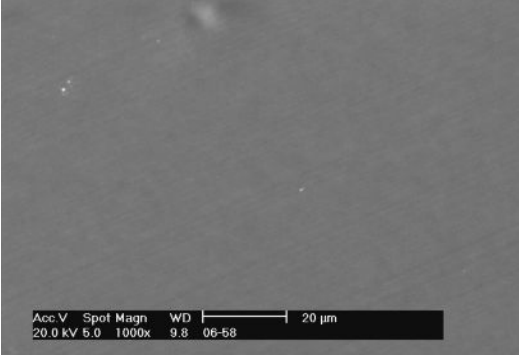
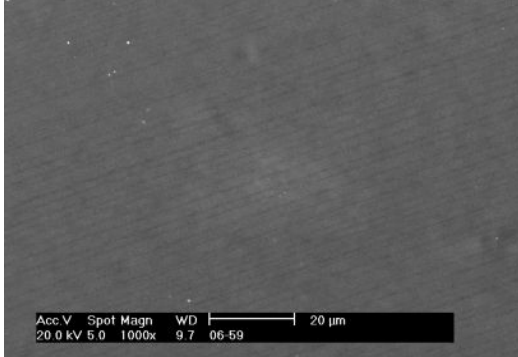
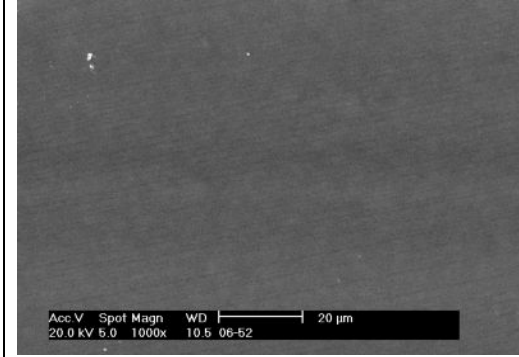
3) 主要部材劣化性 (5)

部材	部材 外観 品名: 品番	部 品	材 種		B 試料	2-21 (3ヶ月使用)	2-22 (6ヶ月使用)	2-23 (12ヶ月使用)
7 Si ホ ー ス	シリコンホースφ6.5	①送液チューブ	シリコンゴム	外観

結果の要点					12ヶ月使用による表面荒れは認められなかった。

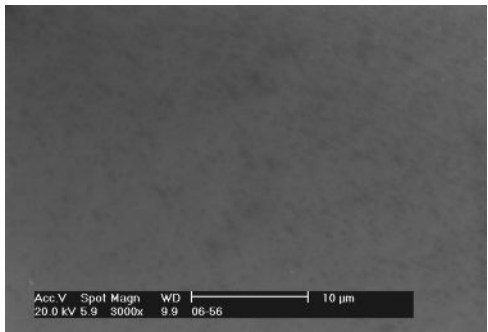
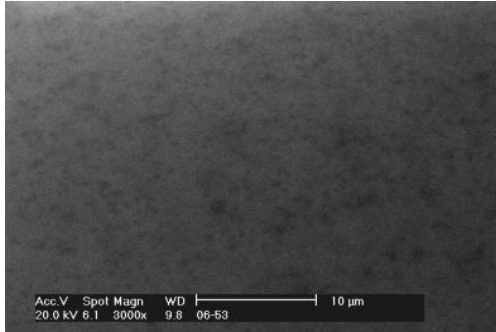
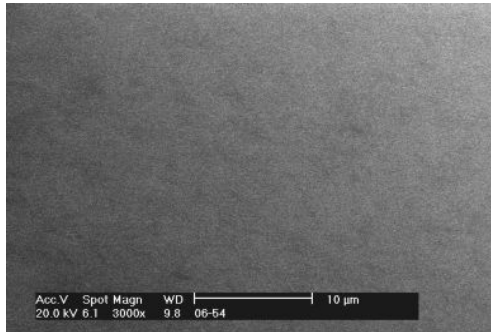
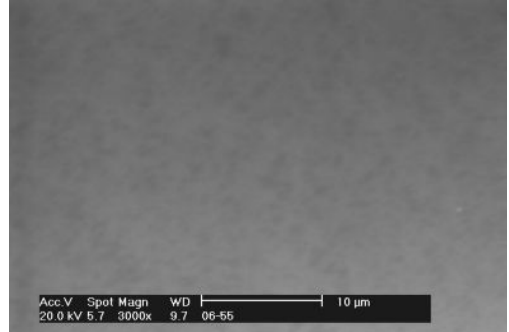
中空系端面 の色相が黄 褐色化する 傾向が認め られた。
流量 (特性比)	mL/50 mmHg(透過流量比)・・・25°CRO 水(in→out)				流量が僅か に低下する 傾向が認め られた。
	767 (100、標準)	778 (101)	735 (96)	733 (96)	
中空系内面SEM観察	50倍

SEM3000 倍 観察では、 中空系内面 に、異物の 付着は認め られなかつ た。
	3000倍

- ① Sanacide-KG の濃度の立ち上がりは15分、水洗は45分で、スムーズな立ち上がり、水洗性であった。
- ② 検討期間を通して透析液のET値は検出限界以下で、細菌数も良好な結果であり、十分な除菌効果を示した。
- ③ 12ヶ月の使用で、分析結果から、主要な部材に使用上問題となるような劣化は認められず、また、洗浄剤に起因する装置トラブルがなかったことから部材劣化性は優れていると考えられる。
- ④ ETCFの透過流量特性、中空糸強伸度共に実用上問題となるような変化は認められずETCFの使用にも支障のないことが確認された。
- ⑤ 100倍希釈で使用できる事から、コスト面の改善にも有効であった。

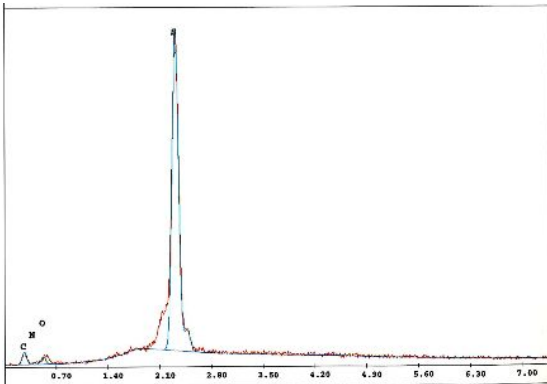
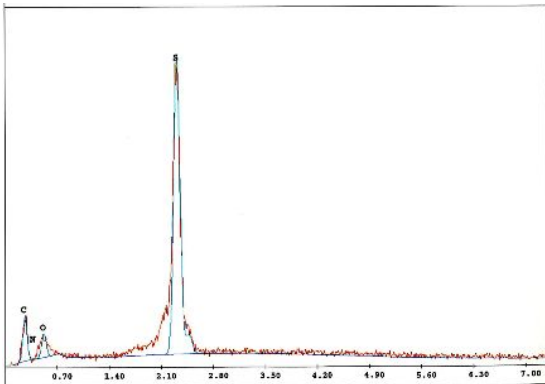
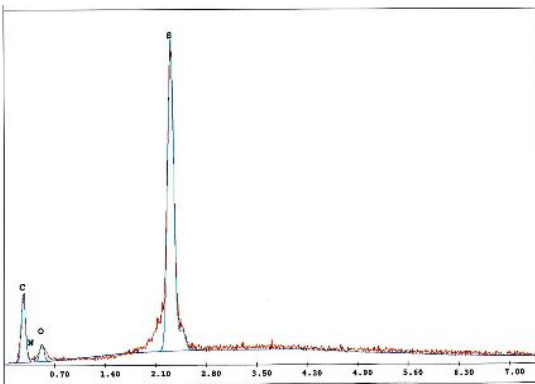
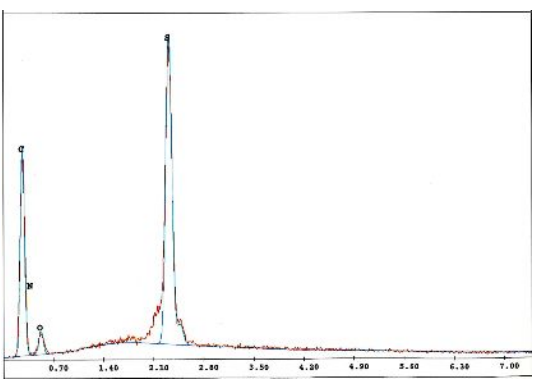
中空系内面構成元素分析

○主な検出 元素は C(炭 素)、N(窒 素)、O(酸 素)、S(硫 黄) であった。 ○構成元素 比率の経時 変化
