除錆機能付加型炭酸カルシウム溶解剤 サンフリーSNの使用報告

医療法人社団 豊生会 東苗穂病院 臨床工学科

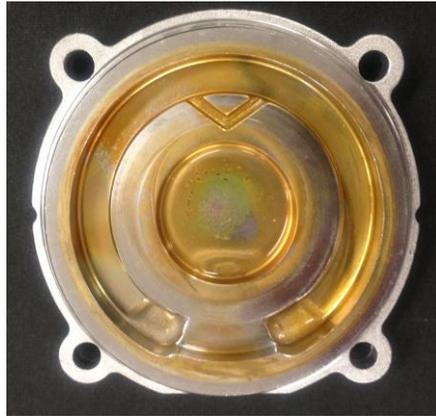
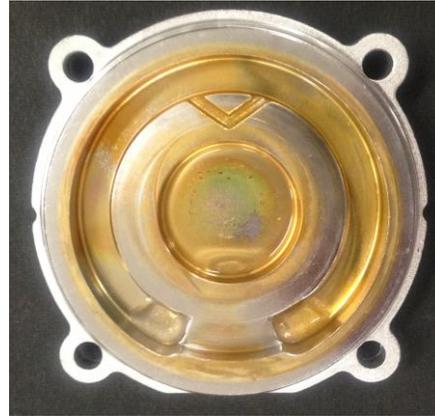
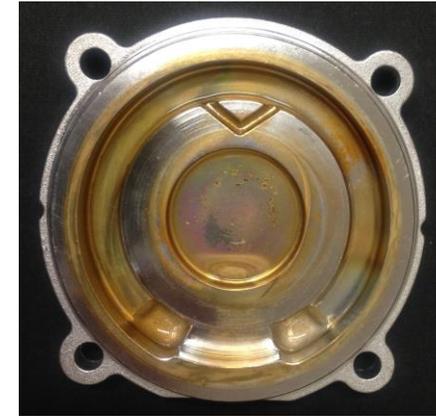
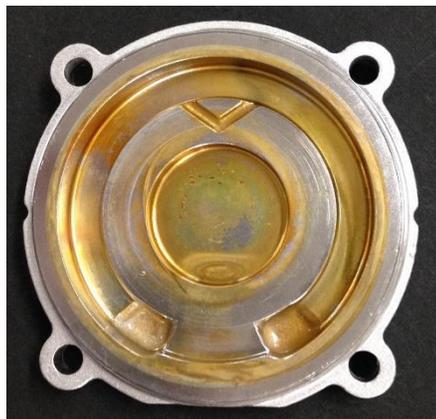
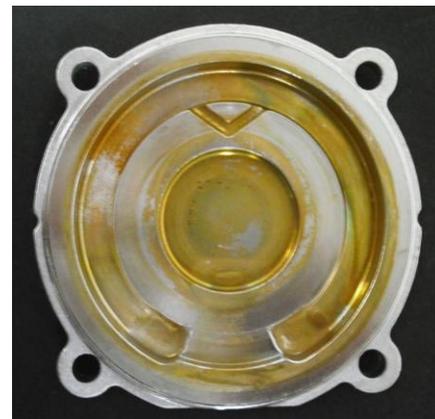
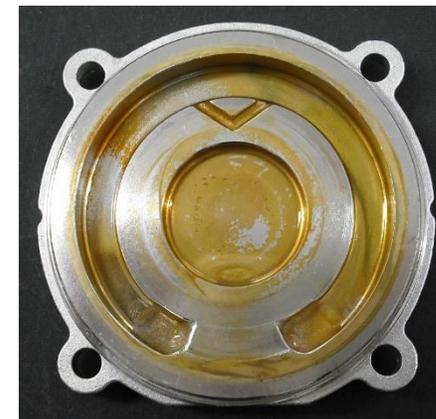
鍍付着状況(カスケードポンプ)①

使用前

3ヶ月

6ヶ月

12ヶ月

18ヶ月

24ヶ月

酸洗浄剤サンフリーSNの成分(キレート剤、無機酸)がステンレス部材表面の錆の除去、抑制に有用であったと考えられる。

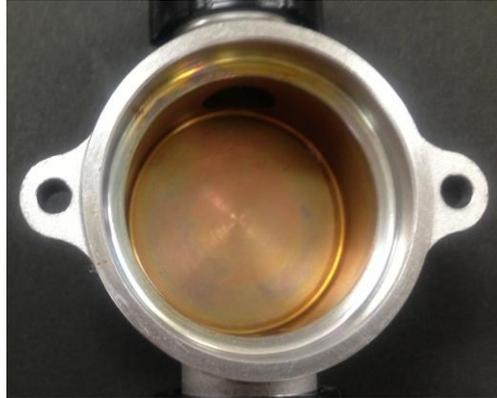
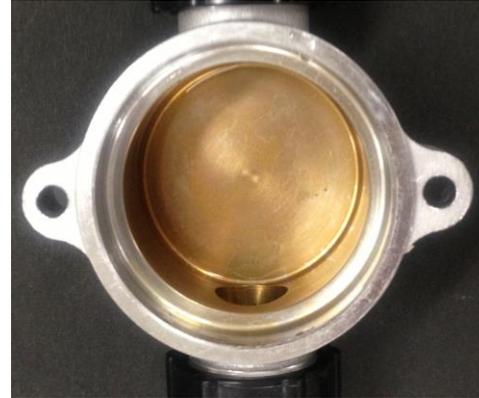
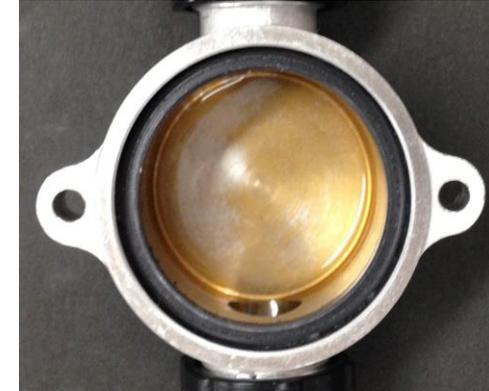
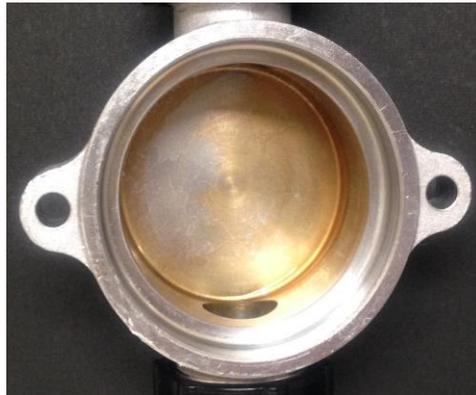
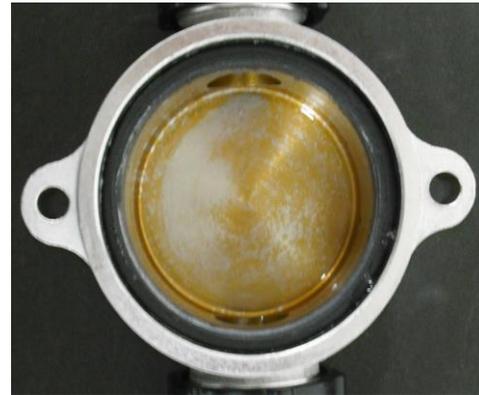
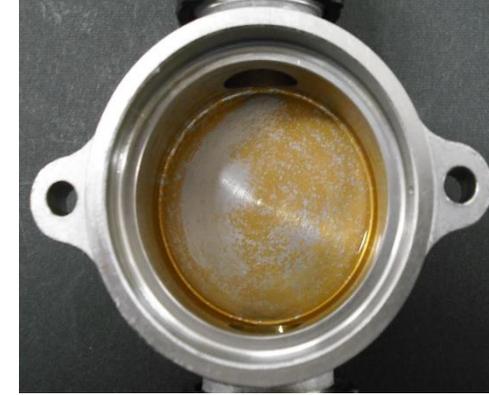
鑄付着状況(複式ポンプ)②

使用前

3ヶ月

6ヶ月

12ヶ月

18ヶ月

24ヶ月

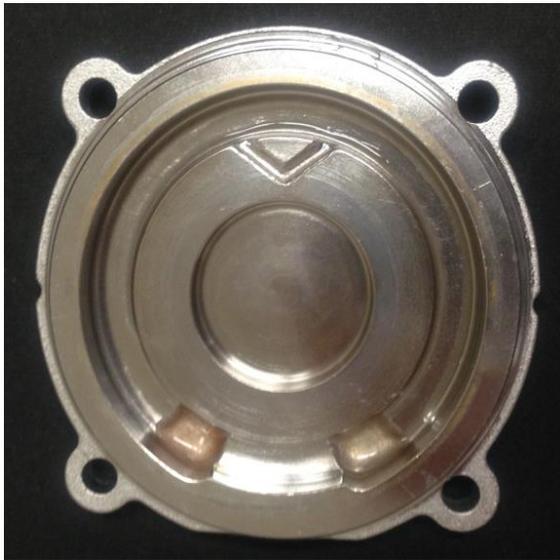
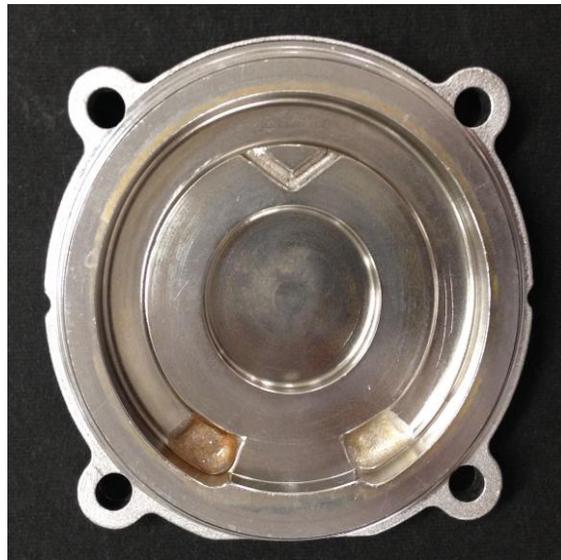
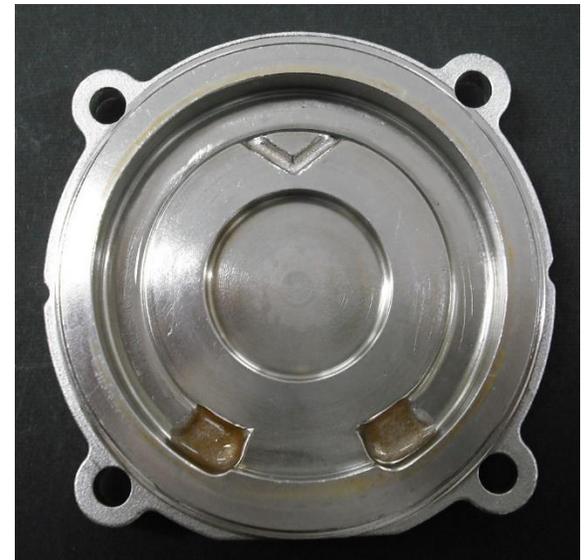
錆再付着状況(カスケードポンプ)

3ヶ月

12ヶ月

24ヶ月

以前は錆の除去が困難であったが、サンフリーSNを使用開始してから3ヶ月で安易に錆の除去が可能であった。

錆の無い状態にて使用することにより、錆の発生を抑制する事が可能と考えられる。

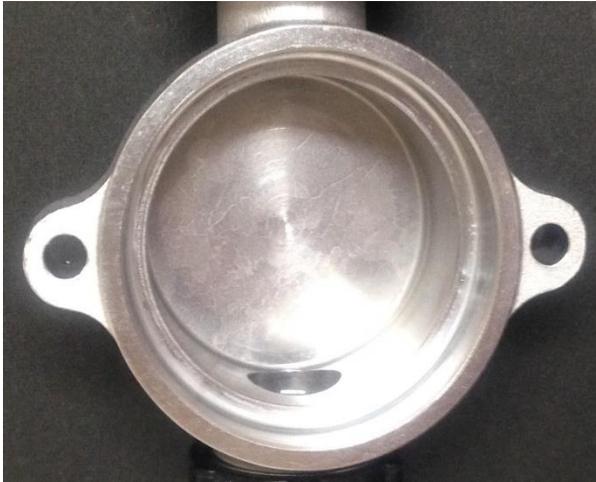
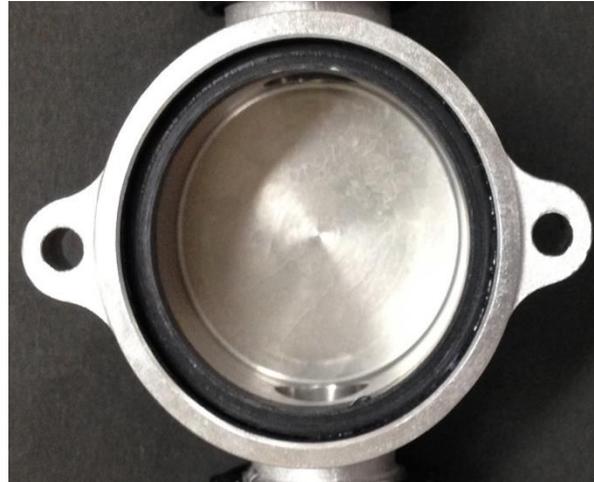
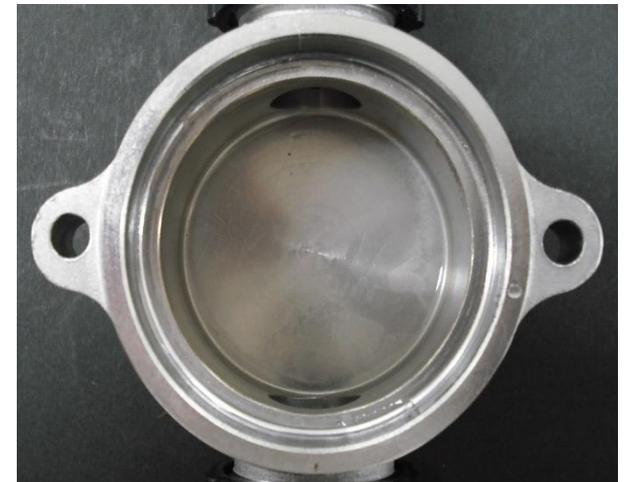
鍍再付着状況(複式ポンプ)

3ヶ月

12ヶ月

24ヶ月
