# 過酢酸消毒剤における リバウンド現象を解消した1例

医療法人 仁榆会 仁榆会札幌病院 臨床工学部<sup>1</sup> 泌尿器科<sup>2</sup> 血管外科<sup>3</sup>

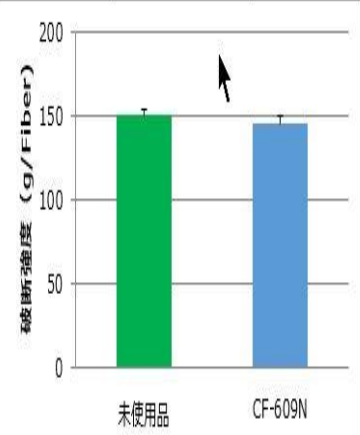
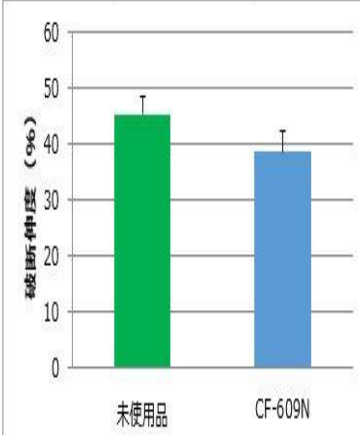
| 試料名 <sup>Ⓐ</sup> | 全体外観 <sup>Ⓐ</sup> | 中空糸膜 <sup>Ⓐ</sup> | | | | |
|---|---|---|---|---|---|---|
| 特性比較図 <sup>Ⓐ</sup> | | | | | | |
| 結果の要点 <sup>Ⓐ</sup><br>および考察 <sup>Ⓐ</sup> | <ul style="list-style-type: none"><li>CF-609N はカタログ比 48%程度まで透過流量の低下が認められた。<sup>Ⓐ</sup></li><li>逆洗した中空糸膜に異物の付着は認められなかった。<sup>Ⓐ</sup></li><li>未使用品と比較して破断強度および破断伸度に低下傾向が認められた。<sup>Ⓐ</sup></li></ul> | | | | | |

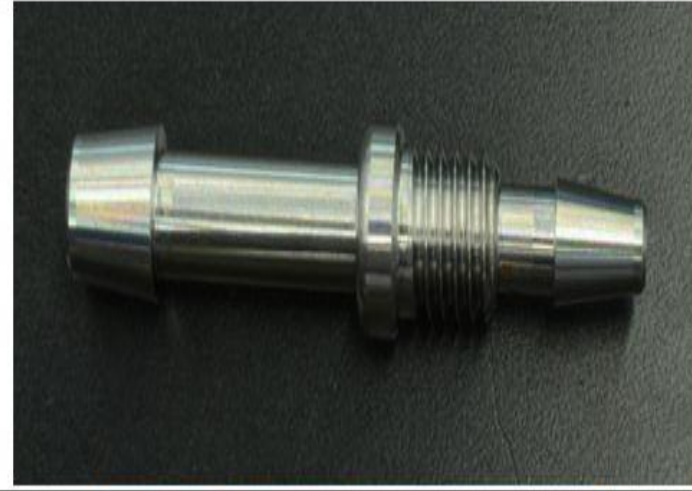
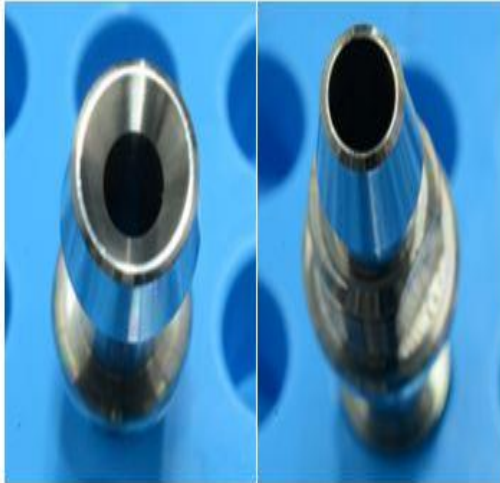
| 観察箇所 <sup>Ⓐ</sup> | 結果 <sup>Ⓐ</sup> |
|---|---|
| 結果の要点 <sup>Ⓐ</sup><br>および考察 <sup>Ⓐ</sup> | <ul style="list-style-type: none"> <li>給水口に錆の付着は認められなかった。<sup>Ⓐ</sup></li> </ul> |

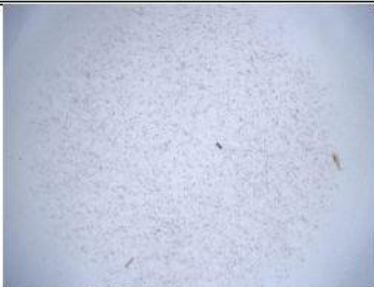
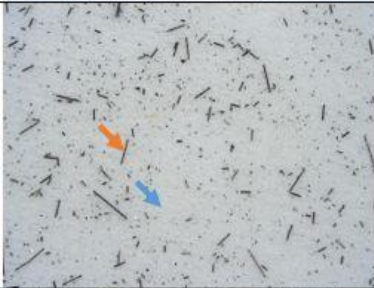
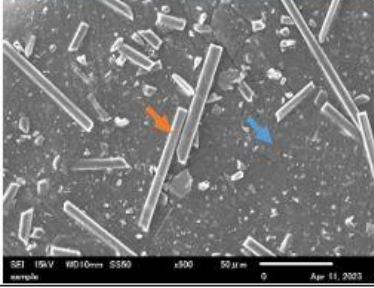
## 逆洗ろ過物の分析結果

| | C | O | Al | Si | S | 褐色異物(→) | 78.2 | 21.0 | 0.3 | 0.2 | 0.4 | 針状異物(→) | 96.9 | 3.1 | — |
| | C | O | Al | Si | S | | | | | | | | | | | | | |
| 褐色異物(→) | 78.2 | 21.0 | 0.3 | 0.2 | 0.4 | | | | | | | | | | | | | |
| 針状異物(→) | 96.9 | 3.1 | — | — | — | | | | | | | | | | | | | |
| 結果の要点 | | <ul style="list-style-type: none"><li>CF-609N から褐色異物および針状異物が回収された。</li><li>それぞれの異物から上記元素が検出され、褐色異物は有機物を主体としケイ素化合物およびアルミを含むもの、針状異物はカーボンや樹脂片であると推察された。</li></ul> | | | | | | | | | | | | | | | | |

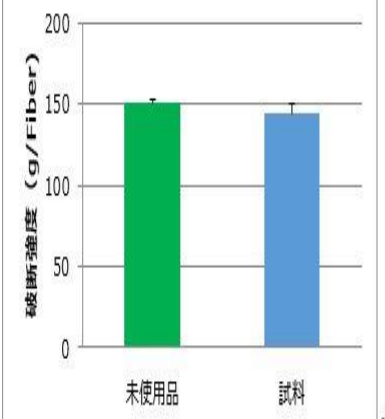
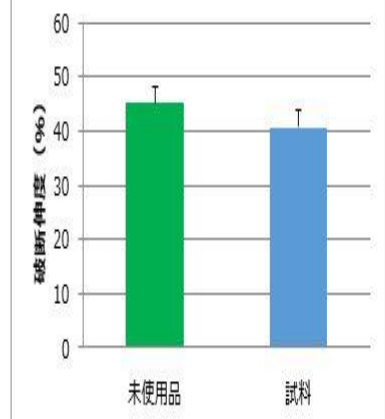
- 要点
- 試料の透過流量は未使用品比で 92%であった。
  - 中空糸膜(逆洗後)に異物の付着は認められなかった。
  - 試料の破断強度は未使用品比で 96%、破断伸度は 90%であった。

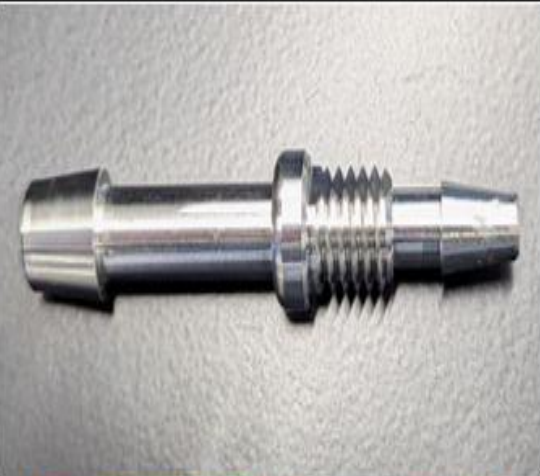
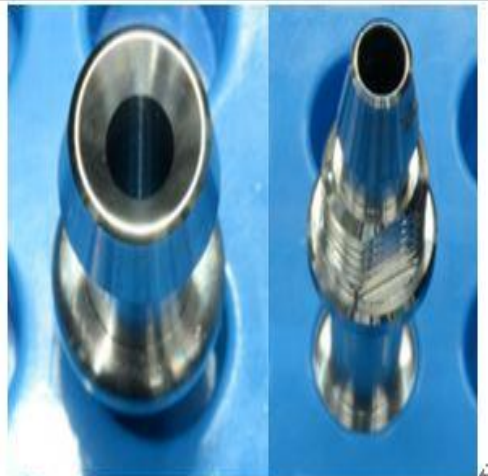
| 観察箇所 | 結果 |
|---|---|
| 結果の要点<br>および考察 | <ul style="list-style-type: none"> <li>• 給水口に錆の付着は認められなかった。</li> </ul> |
